Explosionen durch mangelhafte Installation und Bedienungsfehler

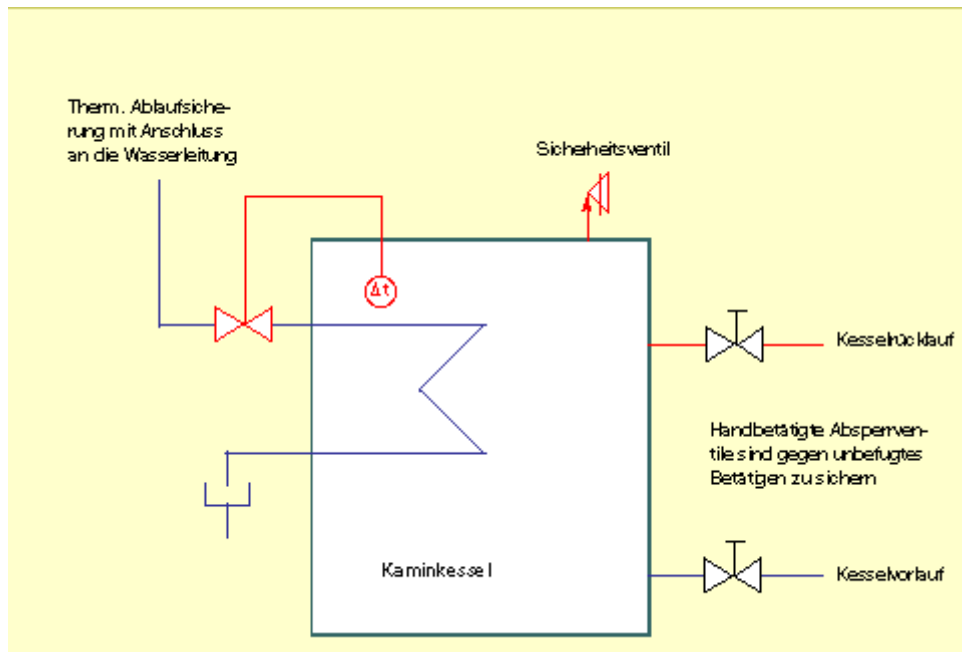
Skizze 1:
(Erforderliche Sicherheitseinrichtungen an Kaminkesseln): Das schwarz umrandete Feld stellt den Kessel dar, durch den die blau gezeichnete Kühlschlange der thermischen Ablaufsicherung geführt wird. Betätigt wird das Ventil der thermischen Ablaufsicherung über einen Temperaturfühler. Oben rechts am Kessel befindet sich ein Sicherheitsventil. Die handbetätigten Ventile der Vor- und Rücklaufleitung, die in das Heizungssystem führen, sind gegen versehentliches Absperrern zu sichern.

Unter normalen Betriebsbedingungen, wenn alles richtig angeschlossen ist und alle Ventile richtig eingestellt sind, wird die Siedetemperatur im Kessel nicht erreicht, weil die Wärme über das angeschlossene Heizsystem abgeführt wird. Sollte der Kessel trotzdem in den Bereich von 100°C gelangen, ist zumindest in Deutschland für unregelmäßig bzw. nicht schnell abschaltbare Festbrennstoffkessel eine thermische Ablaufsicherung vorgesehen. Hierbei handelt es sich um eine über die Kesseltemperatur geregelte Notkühleinrichtung für den Kessel, die direkt an das Kalt-Leitungswassersystem des Hauses angeschlossen wird (siehe **Skizze 1**)

Bei Überschreitung der eingestellten Temperatur wird über eine Kühlschlange, die durch den Kessel geführt wird, mit durchfließendem Leitungswasser die Kesseltemperatur gesenkt.

Eine weitere Sicherung, die für das Überschreiten des zulässigen Kesseldrucks vorzusehen ist, ist ein Sicherheitsventil, das anspricht, wenn der zulässige Kesseldruck überschritten wird. Dieses Sicherheitsventil ist direkt am Kaminkessel zu montieren. Ein Überdruckventil, das sich irgendwo weit entfernt – z.B. am ölbetriebenen Zentralheizungskessel befindet – ist für eine sichere Druckentlastung nicht ausreichend.

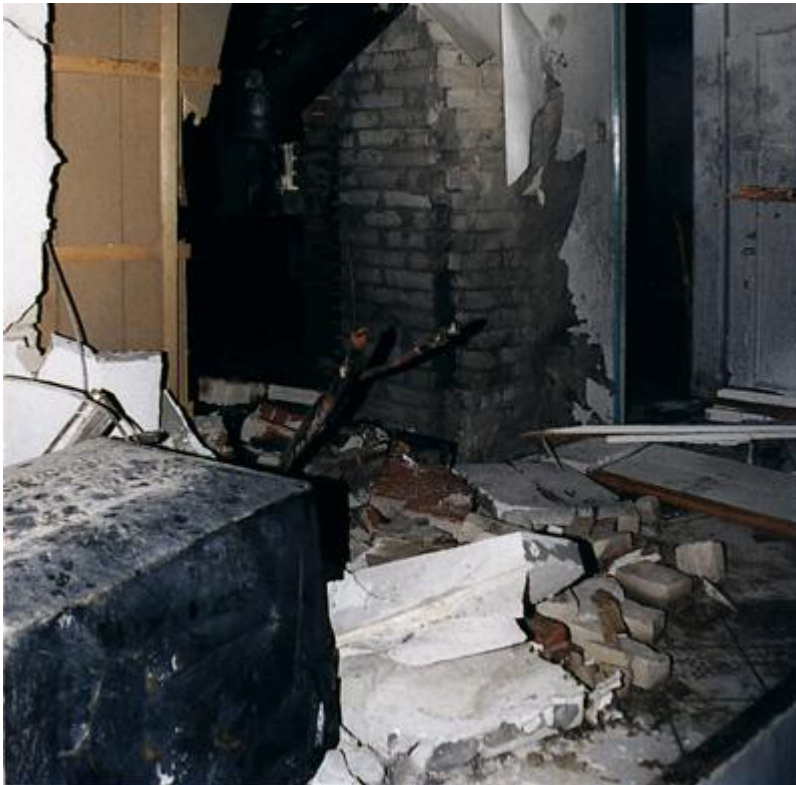
Bild 1:

Der Kaminkessel im Bild unten links, nachdem er durch die Explosion von seinem Platz neben dem Schornstein im Wohnzimmer in den Flur geschleudert wurde.

Bei der Explosion, die sich im Wohnzimmer ereignete, riss sich der Kaminkessel aus seiner Verankerung, durchschlug die Holzterrasse, die ins OG führte und blieb im Hausflur liegen. Im gesamten Haus fiel das Licht aus und fast wäre die Tochter der Mieterin aufgrund der zerstörten Treppe vom Obergeschoss in das Treppenhaus gestürzt. Im Wohnzimmer wurden an den dem Kaminkessel gegenüberliegenden Wänden der Eisenrahmen der Kesseltür, Glassplitter, Holzteile mit Nägeln aus dem Brennraum sowie Ablaufspuren von dem zur Explosionszeit über 100°C heißen Kesselwasser gefunden.

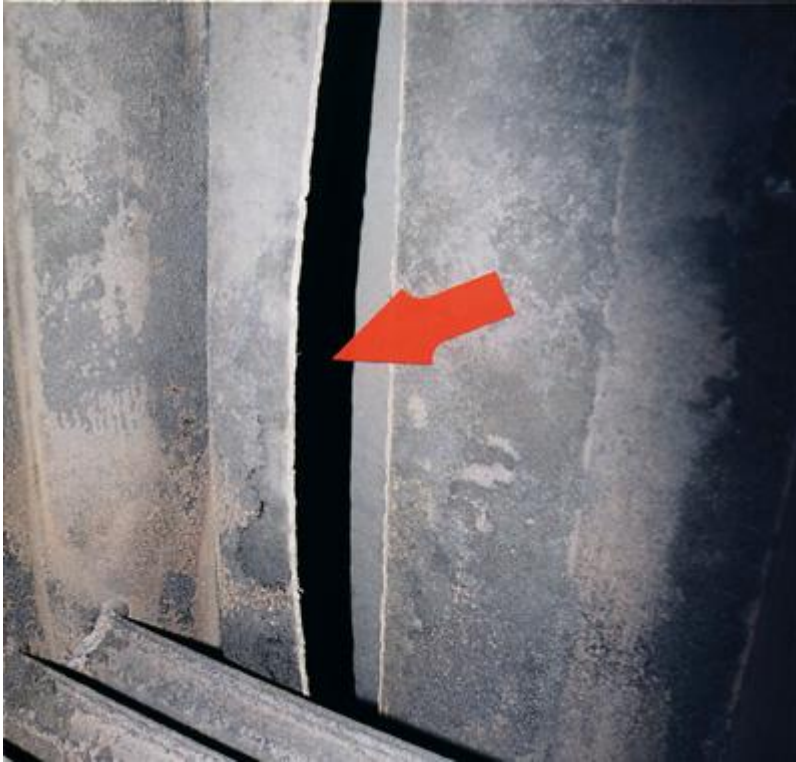
In einem neu angemieteten Einfamilienhaus wird ein Kaminkessel, der vom Hausbesitzer (einem Installateur) eingebaut wurde, in Betrieb genommen. Die neue Mieterin – eine Lehrerin – hatte sich ihrer Meinung nach ausreichend in den Betrieb des Kessels einweisen lassen. Am Kaminkessel war nur eine thermische Ablaufsicherung, die allerdings nicht angeschlossen war. Ein Sicherheitsventil war nicht vorhanden. Die Absperrventile zum Heizungssystem waren geschlossen. Nachdem der Kessel im Wohnzimmer über längere Zeit mit Holz beheizt worden war, bemerkte die Mieterin einen eigenartigen Geruch und ging darauf hin mit ihrem Gast in den Wintergarten.

Bild 2:
An dieser Stelle im
Brennraum riss eine
Schweißnaht des Kessels.

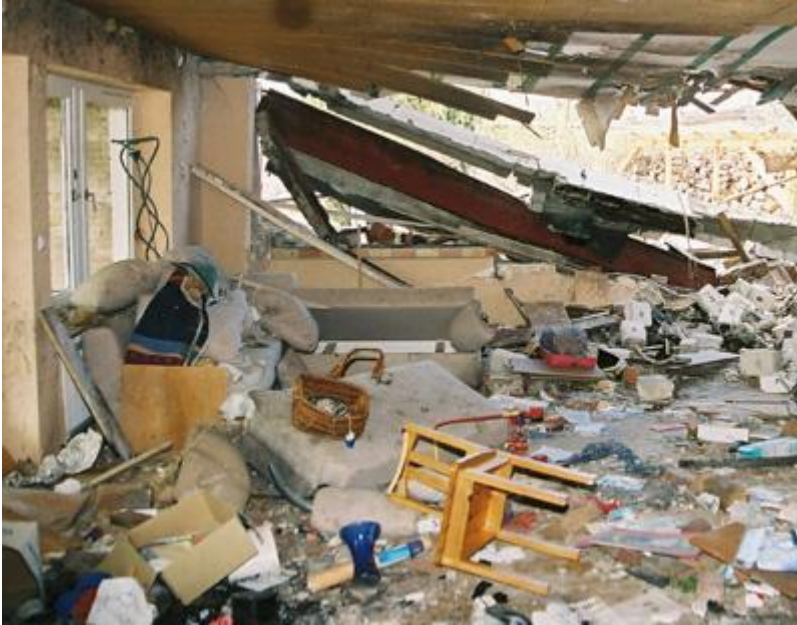
Bild 3:

Der Kaminkessel in einem neu erworbenen Bungalow wird von einem jungen Familienvater zum ersten Mal in Betrieb genommen. Vermutlich hatte der Vorbesitzer des Bungalows die Ventile zum Öl-Heizkessel und das Ventil der thermischen Ablaufsicherung zur Wasserleitung geschlossen. Die Explosion des Kessels tötete den jungen Familienvater, der sich zur Explosionszeit direkt vor dem Kaminkessel befand. Der Kessel wurde quer durch das Wohnzimmer geschleudert und ein Teil des Daches über dem Bungalow stürzte ein.

In der hinteren rechten Wohnzimmerecke stand der Kaminkessel vor der Explosion. Nach der Explosion wurde er an der Wand auf der linken Bildseite aufgefunden.

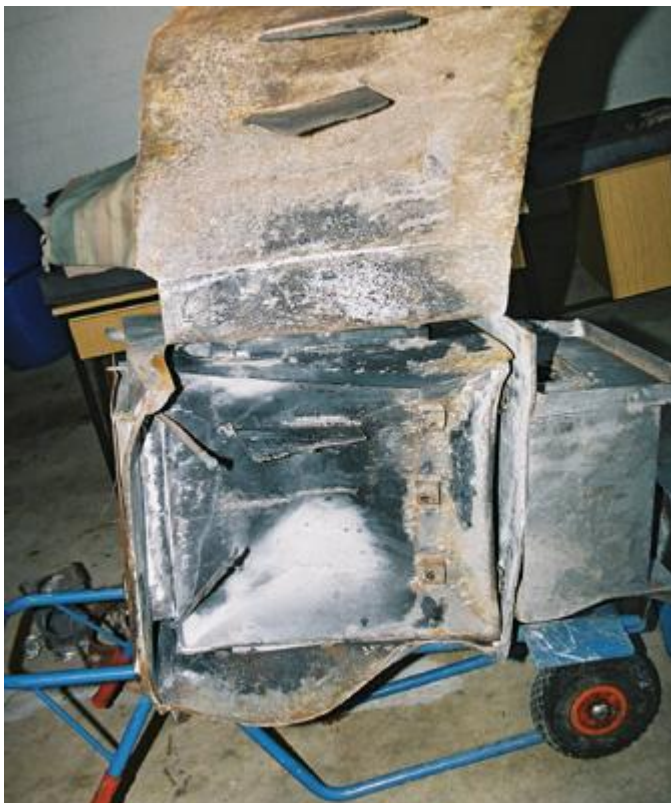
Bild 4:

Das mehrere Millimeter starke Stahlblech des Kessels riss aufgrund des Überdrucks wie Papier auf.

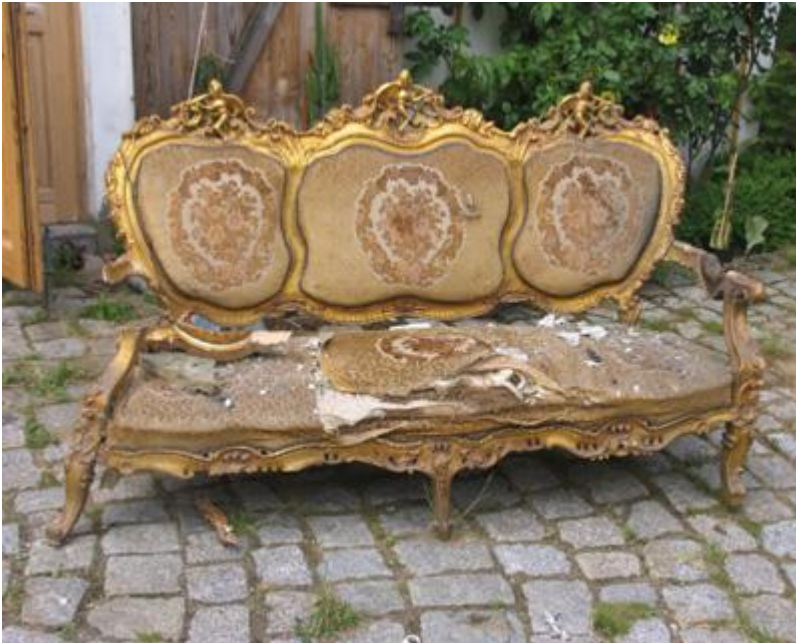
Bild 5:

bevor der Kessel beheizt wurde, von Kindern oder anderen mit der Heizungsanlage nicht vertrauten Personen versehentlich geschlossen worden. Zur Zeit der Explosion befanden sich die Hausbewohner auf einem Spaziergang. Der Kessel, der sich bei der Explosion in dem Wohnraum aus seinen Verankerungen riss, landete nach einem Flug von etwa vier Metern an einer Wand mit einem Heizkörper, dessen Stahlbleche er mit einer Kesselecke durchschlug.

Ein Teil dieser Couch lag in der Flugbahn des Kessels.

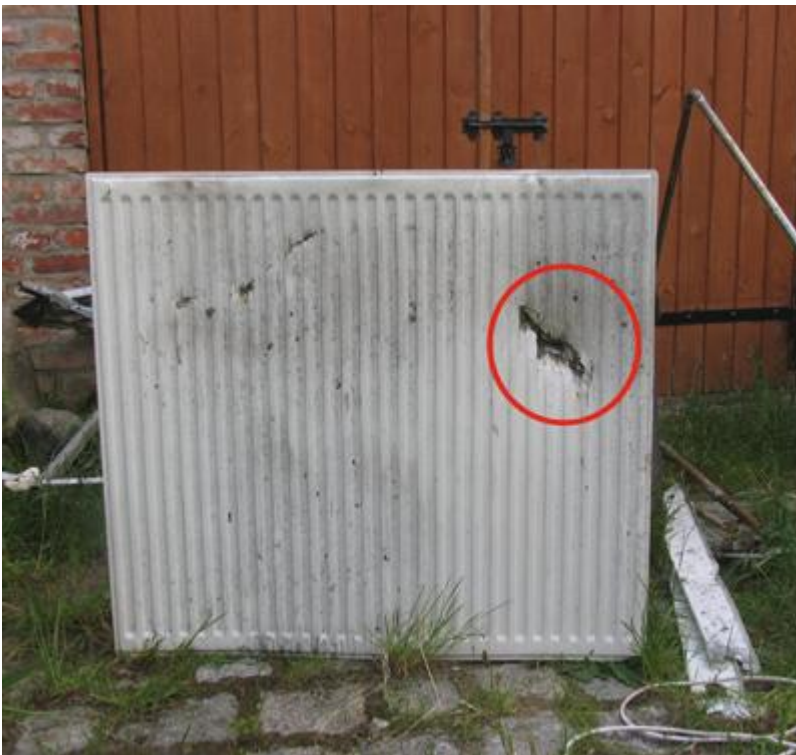
Bild 6:

Der Heizkörper, der vom Kessel durchschlagen wurde.

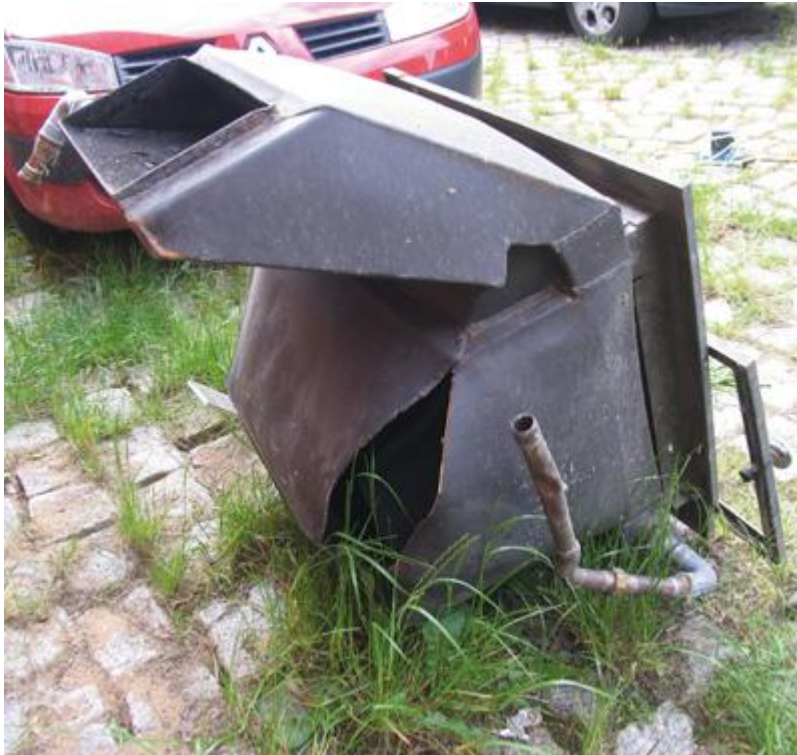
Ein günstig in Spanien erworbener Kaminkessel wurde in einem Gästehaus als Zusatzheizung zur Ölheizung eingebaut. Der Kessel besaß für Deutschland keine Zulassung und auch keine Vorrichtung für die Installation einer thermischen Ablaufsicherung. Ein am Kessel installiertes Entlüftungsventil wurde vom Hausbesitzer irrtümlich für ein Sicherheitsventil gehalten – ein solches gab es jedoch nicht. Die vorhandenen Ventile in den Vor- und Rücklaufleitungen der Anlage waren,

Bild 7:
Die Schweißnaht des Kessels riss an der hinteren Ecke auf einer Länge von mehreren Dezimetern auf.

Die Kesselvor- und Rücklaufleitung waren durch zugedrehte Ventile geschlossen. Es gab am Kaminkessel kein Sicherheitsventil. Vorhandene thermische Ablaufsicherungen waren durch Absperren der Wasserzuleitung außer Funktion gesetzt worden. In zwei der drei Fällen waren die Anwender mit der Funktion der Anlage nicht vertraut. In allen drei Fällen waren die Anlagen vor Schadeneintritt des Öfteren problemlos betrieben worden. In allen drei Fällen rissen die Kaminkessel auf und wurden vom Rückstoß des Wasserdampfes durch die Gebäude geschleudert, wobei sie auf ihrer Flugbahn einen Weg der Verwüstung hinterließen.

▶ Der Kessel muss eine Zulassung für Deutschland besitzen. Dieses ist gewöhnlich an einer vierstelligen EN-Nr. zu erkennen, die am Kessel angebracht ist.

▶ Besitzt der Kessel keine Regelung, z.B. über eine thermostatisch geregelte Zuluftklappe, oder kann die Beheizung nicht schnell abgeschaltet werden, so ist eine thermische Ablaufsicherung vorgeschrieben. Die Kaltwasserzuleitung für die thermische Ablaufsicherung ist gegen versehentliches Absperrern zu sichern.

▶ Der Kessel muss passend zum maximal zugelassenen Kesseldruck ein Überdruckventil besitzen. Dieses Überdruckventil muss sich in unmittelbarer Nähe am Kessel befinden.

▶ Sollten sich am Kessel in der Vor- bzw. Rücklaufleitung Absperrventile befinden, so sind diese ebenfalls gegen versehentliches Zudrehen zu sichern. Es sind Ventile mit Sicherheitskappen zu verwenden.
